KANTON
NIDWALDEN

BERICHT ÜBER DAS UNWETTER VOM 22./23. AUGUST 2005

UNWETTERBERICHT 2005

I. STANDBERICHT

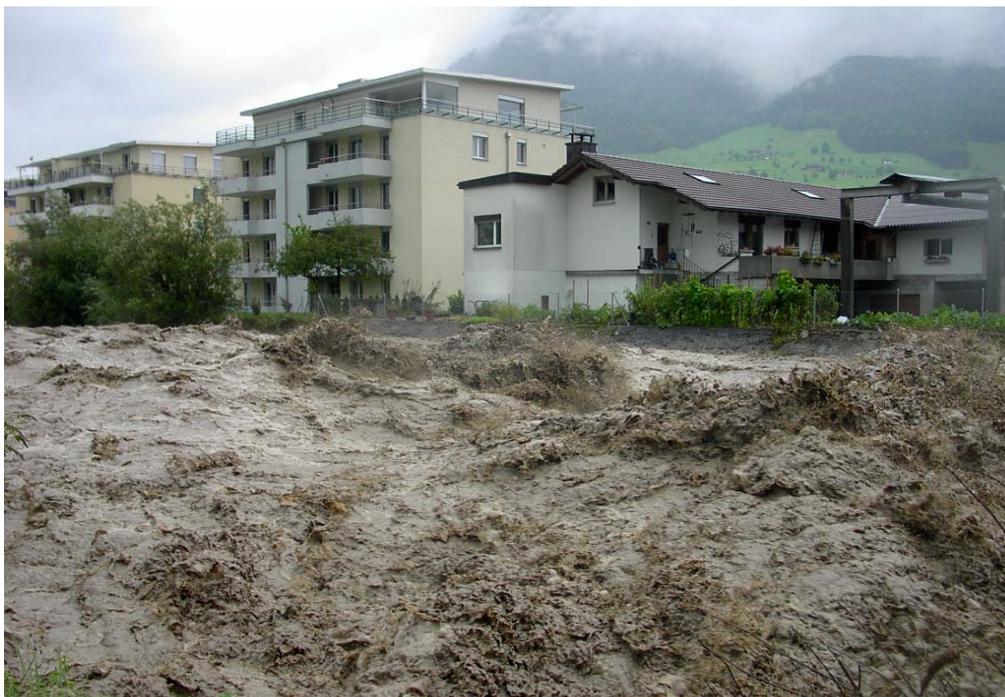
Die Hochwasserentlastungen sprangen wie geplant an. Ab 200 m³/s entlastete auch die Vorentlastung Ennerberg wie vorgesehen. Die A2 musst deshalb vorübergehend gesperrt werden.

Abb. 7: Aa in Buochs. Das Bild vom 23. August 2005 zeigt deutlich, dass die Entlastungen oberhalb von Buochs unentbehrlich sind. Denn ohne die Entlastung von 60 m³/s oberhalb von Buochs wären hier über 200 m³/s statt den im Bild zu sehenden knapp 150 m³/s abgeflossen, was mit Sicherheit zu Dammbürchen geführt hätte.

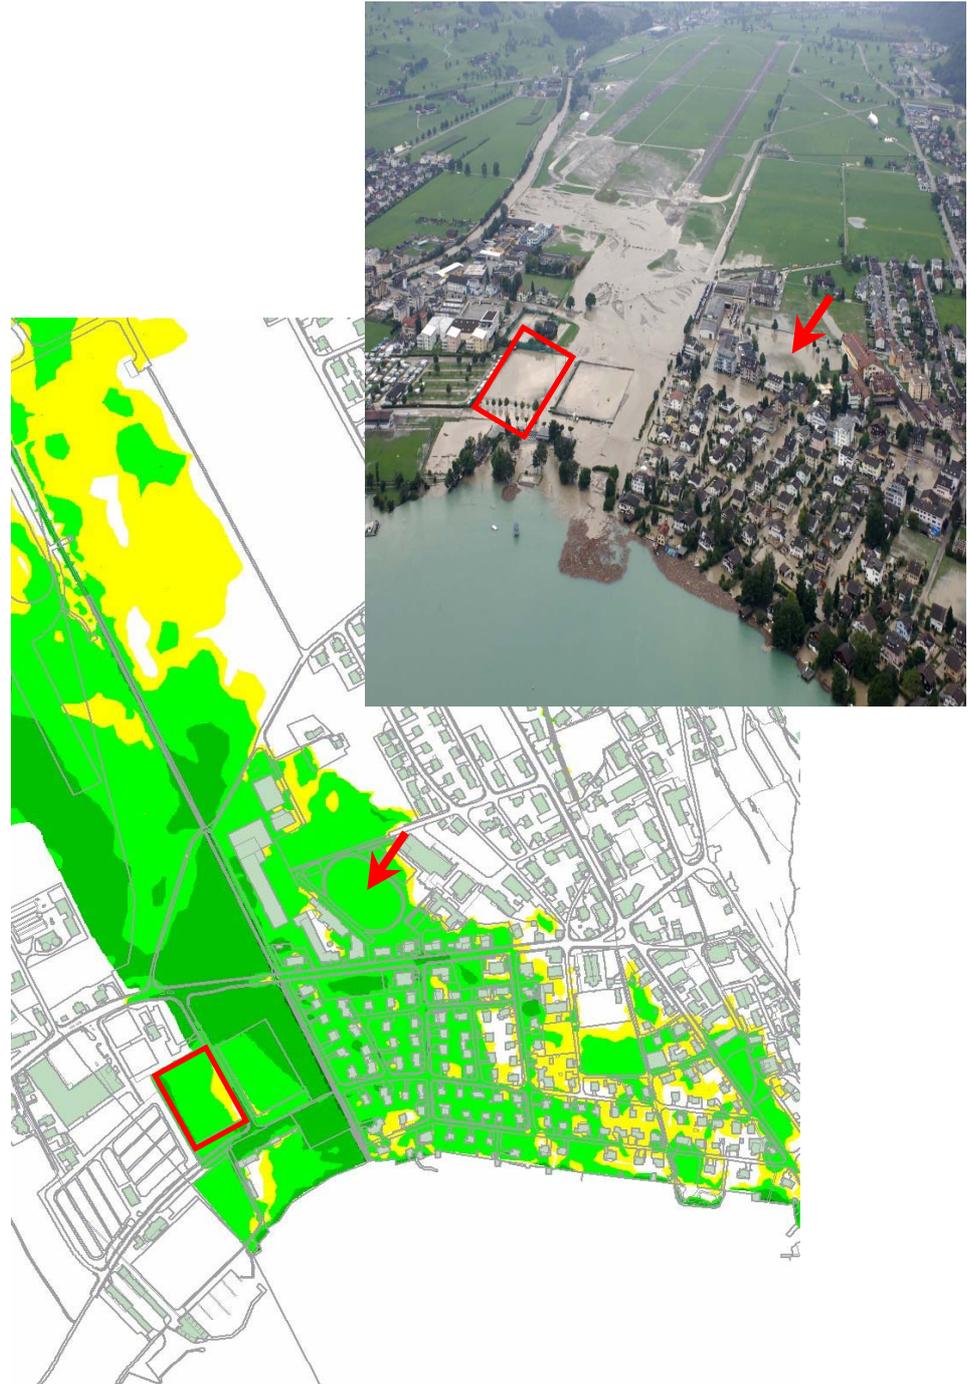
Zum Zeitpunkt des Ereignisses war der Hinterdamm in Ennetbürgen noch nicht fertig gestellt. Aufgrund des demokratischen Prozesses wird der Hinterdamm am Scheidgraben erst in diesem Winterhalbjahr 2005/06 realisiert. Das Fehlen des Dammes verursachte im Dorf Ennetbürgen wie in der Gefahrenkarte vorausgesagt weiträumig Schäden.

Abb. 8: Vergleich Gefahrenzonenkarte und effektive Überflutung in Ennetbürgen-Buochs

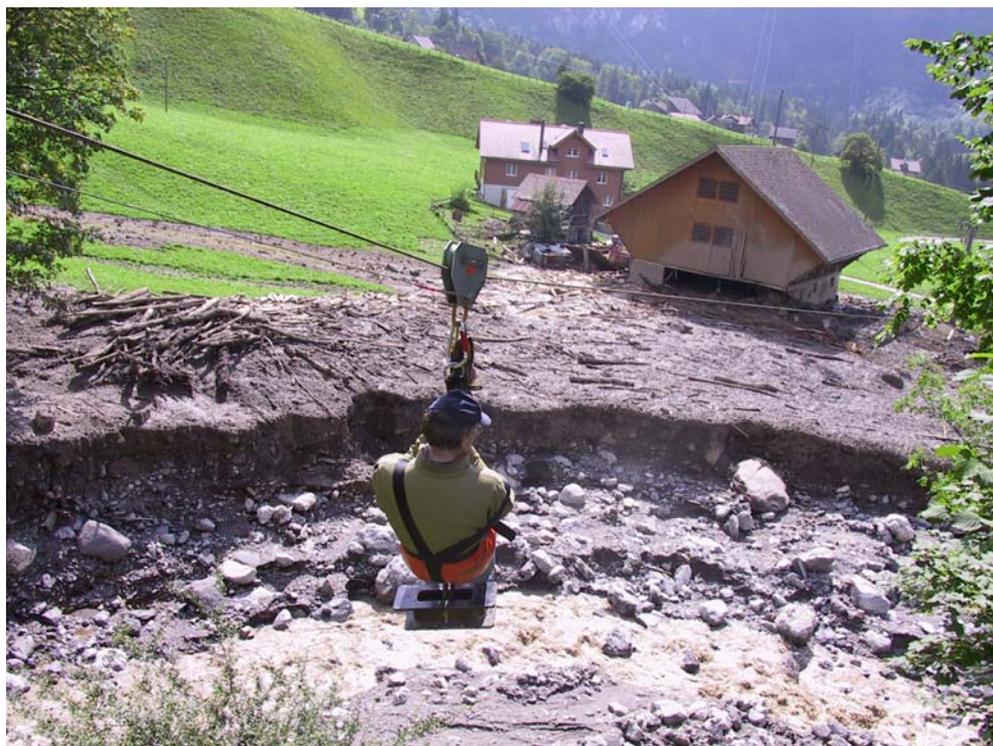
Haldibach und Secklisbach in Oberrickenbach (Gemeinde Wolfenschiessen): Im Haldibach führte die nasse Witterung zu verschiedenen Erdrutschen. Unter anderen löste sich beim Schmidboden eine Rutschung von rund 100'000 m³ Material. Die Rutschmasse muss stark durchnässt gewesen sein, denn die vier Abbrüche donnerten jeweils sogleich als Murgang zu Tale, sodass diese innert einer halben Minute die Kantonsstrasse erreichten. Die Murgänge wiesen eine sehr hohe Geschwindigkeit von rund 20 m/s auf und hatten einen Abfluss von rund 4'000 m³/s. Die Murstösse liefen erst im Secklisbach aus und füllten diesen zusammen mit den Rutschungen aus den übrigen Einzugsgebieten mit einigen hunderttausend Kubikmetern Material bis zum Chäppelistutz auf. Ohne die Stauhaltung Chäppelistutz wären die Geschiebemassen durch die Wolfsschlucht in die Talebene gelangt. Hier wäre der Secklisbach kurzerhand aufgelandet und das Hochwasser mit Geschiebe und Holz hätte das Dorf Wolfenschiessen arg verwüstet.

Abb. 9: Schäden des Haldibachs in Oberrickenbach

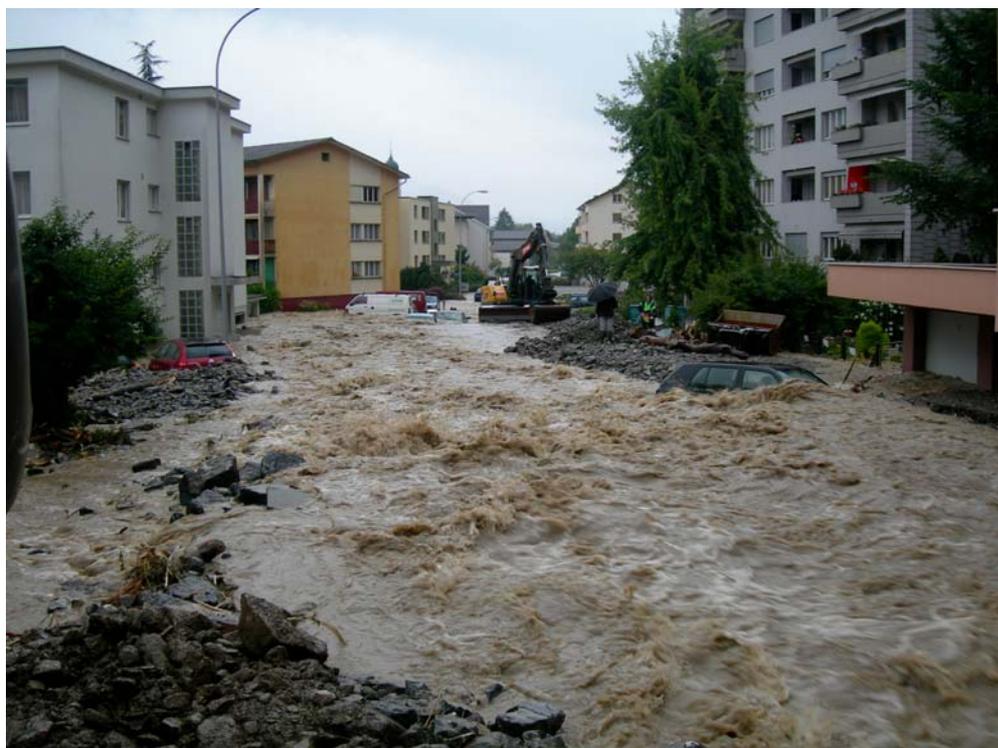
Giesslibach (Gemeinde Stansstad): Der Giesslibach führte viel Wasser und insbesondere Geschiebe. In der Folge überfloss er bei der Eindolung in Obbürgen und floss über die Kantonsstrasse ab. Diese wurde auf einer Länge von 650 m zerstört. Im Dorf Stansstad überfüllte er den Kiessammler. Durch das viele Geschiebe wurde sein Lauf zum Mühlebach aufgefüllt, sodass er durch die Zielmatte direkt Richtung See floss. Auf diesem Weg lagerte er viel Geschiebe ab und richtete erheblichen Schaden an.

Abb. 10: Der Giesslibach fliesst in Stansstad durch die Zielmatte dem See entgegen.

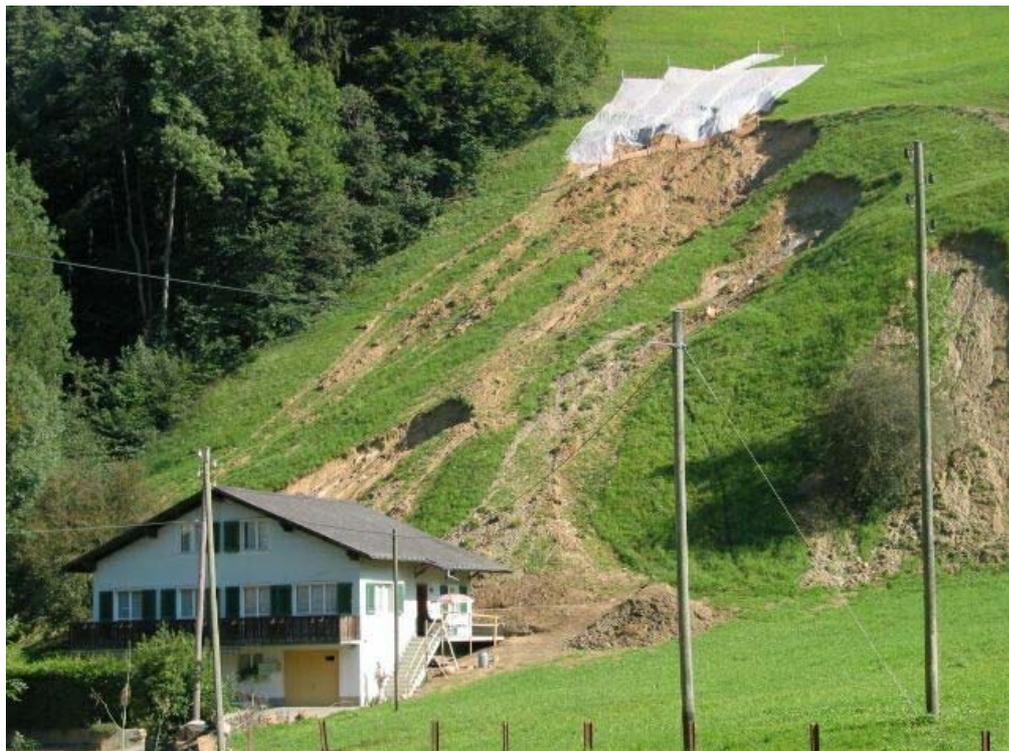
Bei insgesamt rund 60 Rufen drangen die Rutschmassen bis zu Gebäuden vor und verursachten Schäden. Betroffen waren Liegenschaften in den Gemeinden Dallenwil, Ennetmoos, Ennetbürgen, Oberdorf, Stans, Stansstad und Wolfenschiessen.

Abb. 12: Hangrutsche oberhalb Sunnärain, Ennetmoos

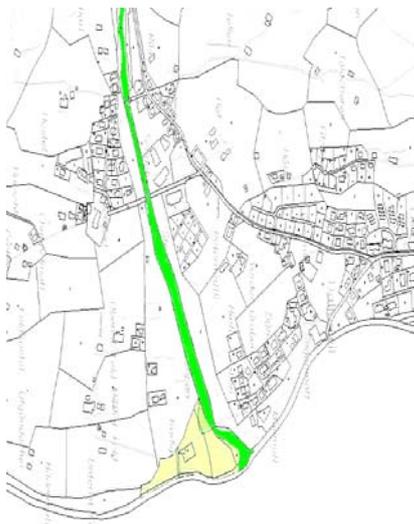
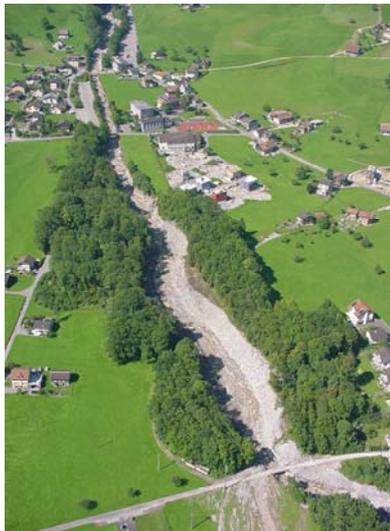
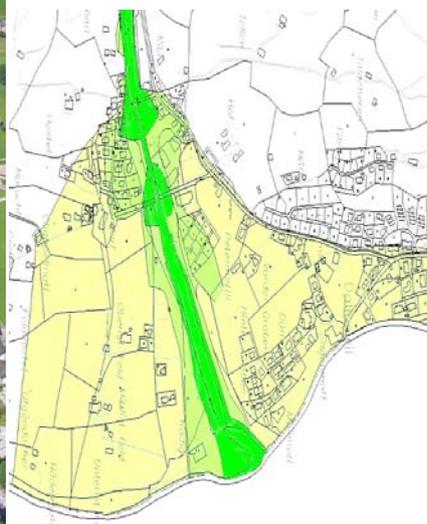
Abb. 13: Gefahrenkarte Steinibach 100-jährlich und 300-jährlich sowie Schadenaufnahme. Das Schadenbild zeigt genau die Gefährdung, wie sie auf der Gefahrenkarte 100-jährlich prognostiziert wurde. Welcher Schaden in Dallenwil aufgetreten wäre, wenn die Notorganisation nicht so gut funktioniert hätte oder wenn ein grösseres Ereignis aufgetreten wäre, zeigt die Gefahrenkarte 300-jährlich.

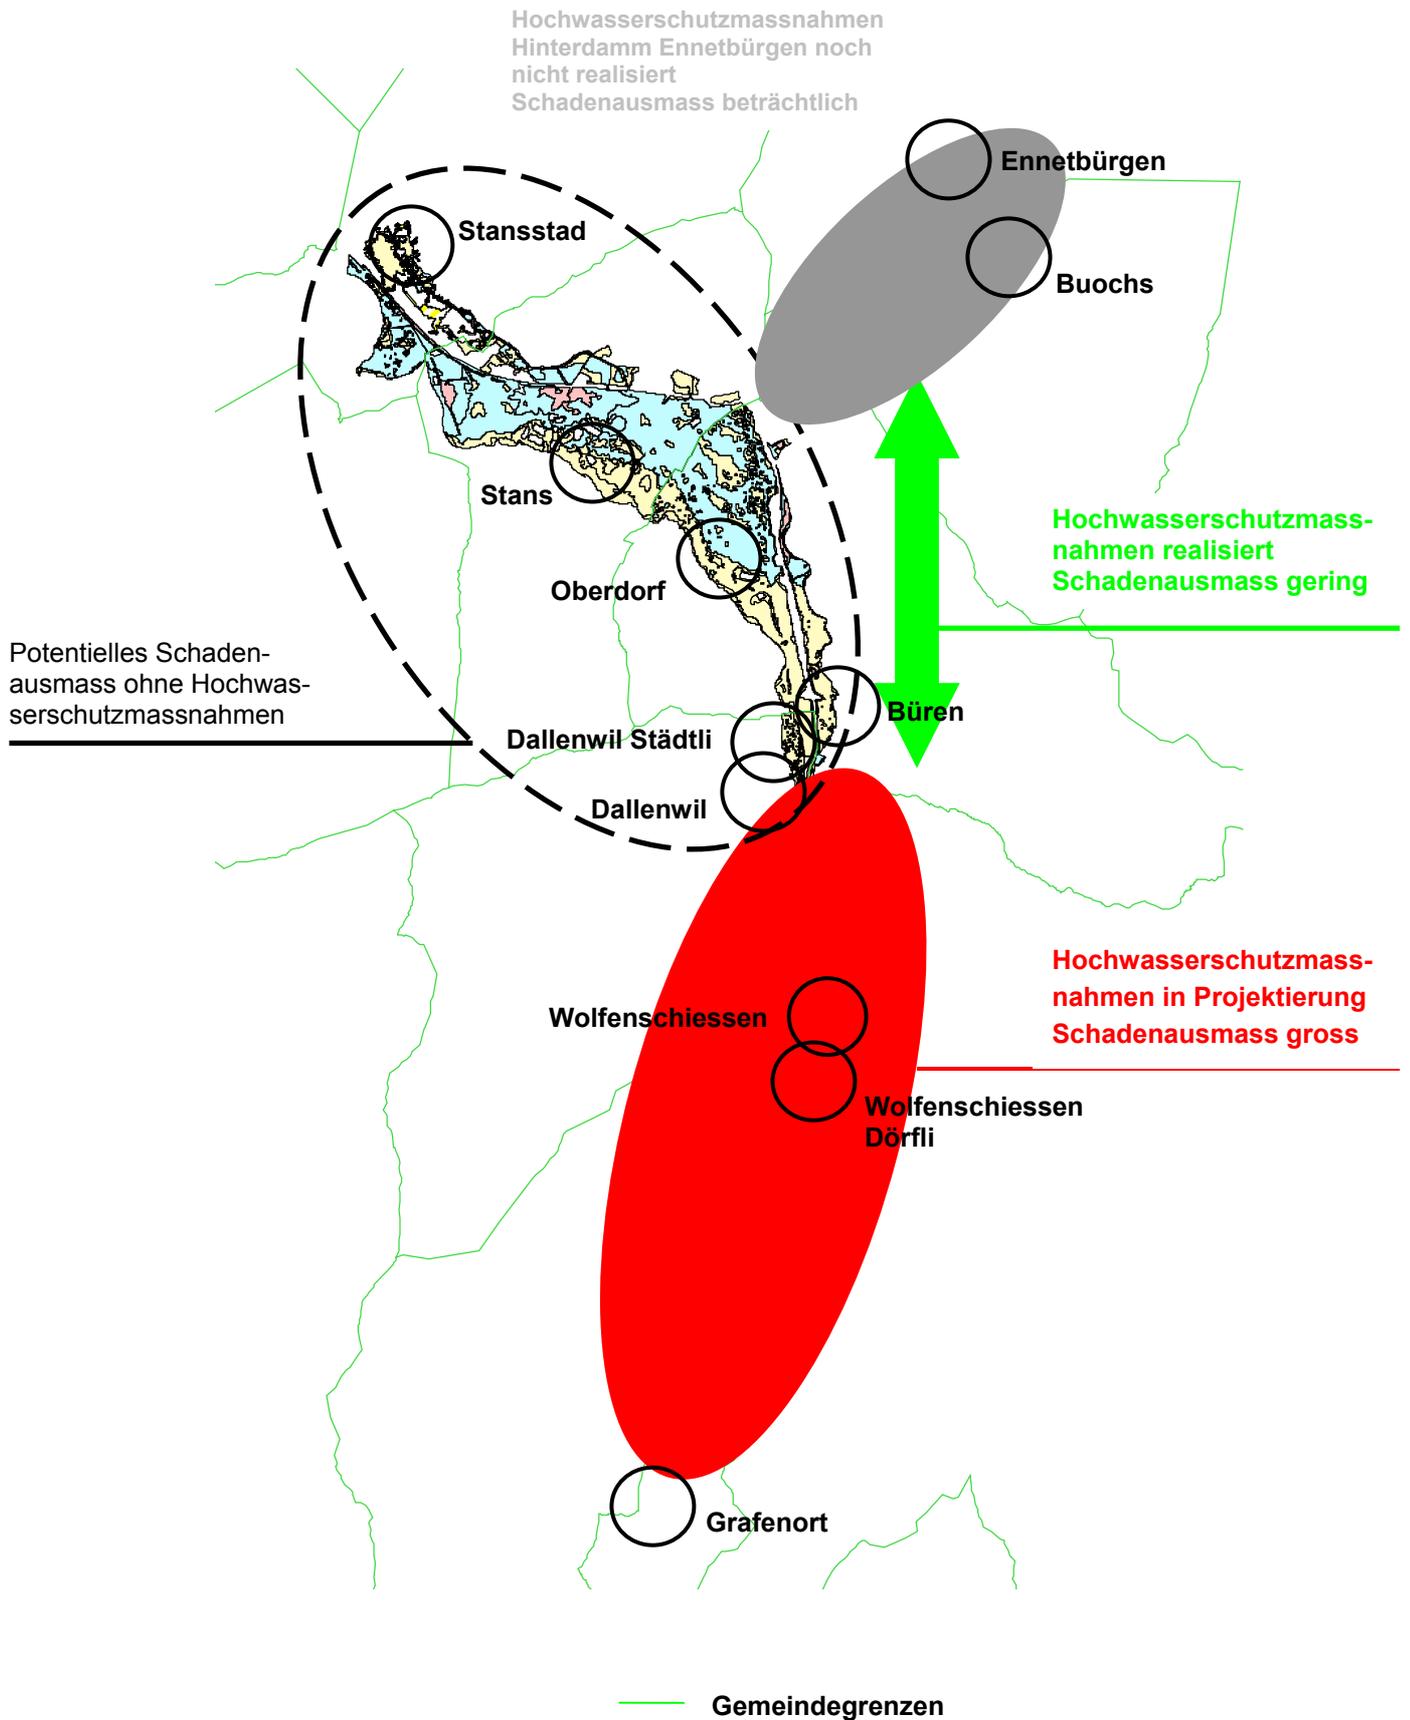
Abb. 14: Engelberger Aa, Gefahrenkarte und der Zusammenhang zwischen realisierten Hochwasserschutzprojekten und Schadenausmass

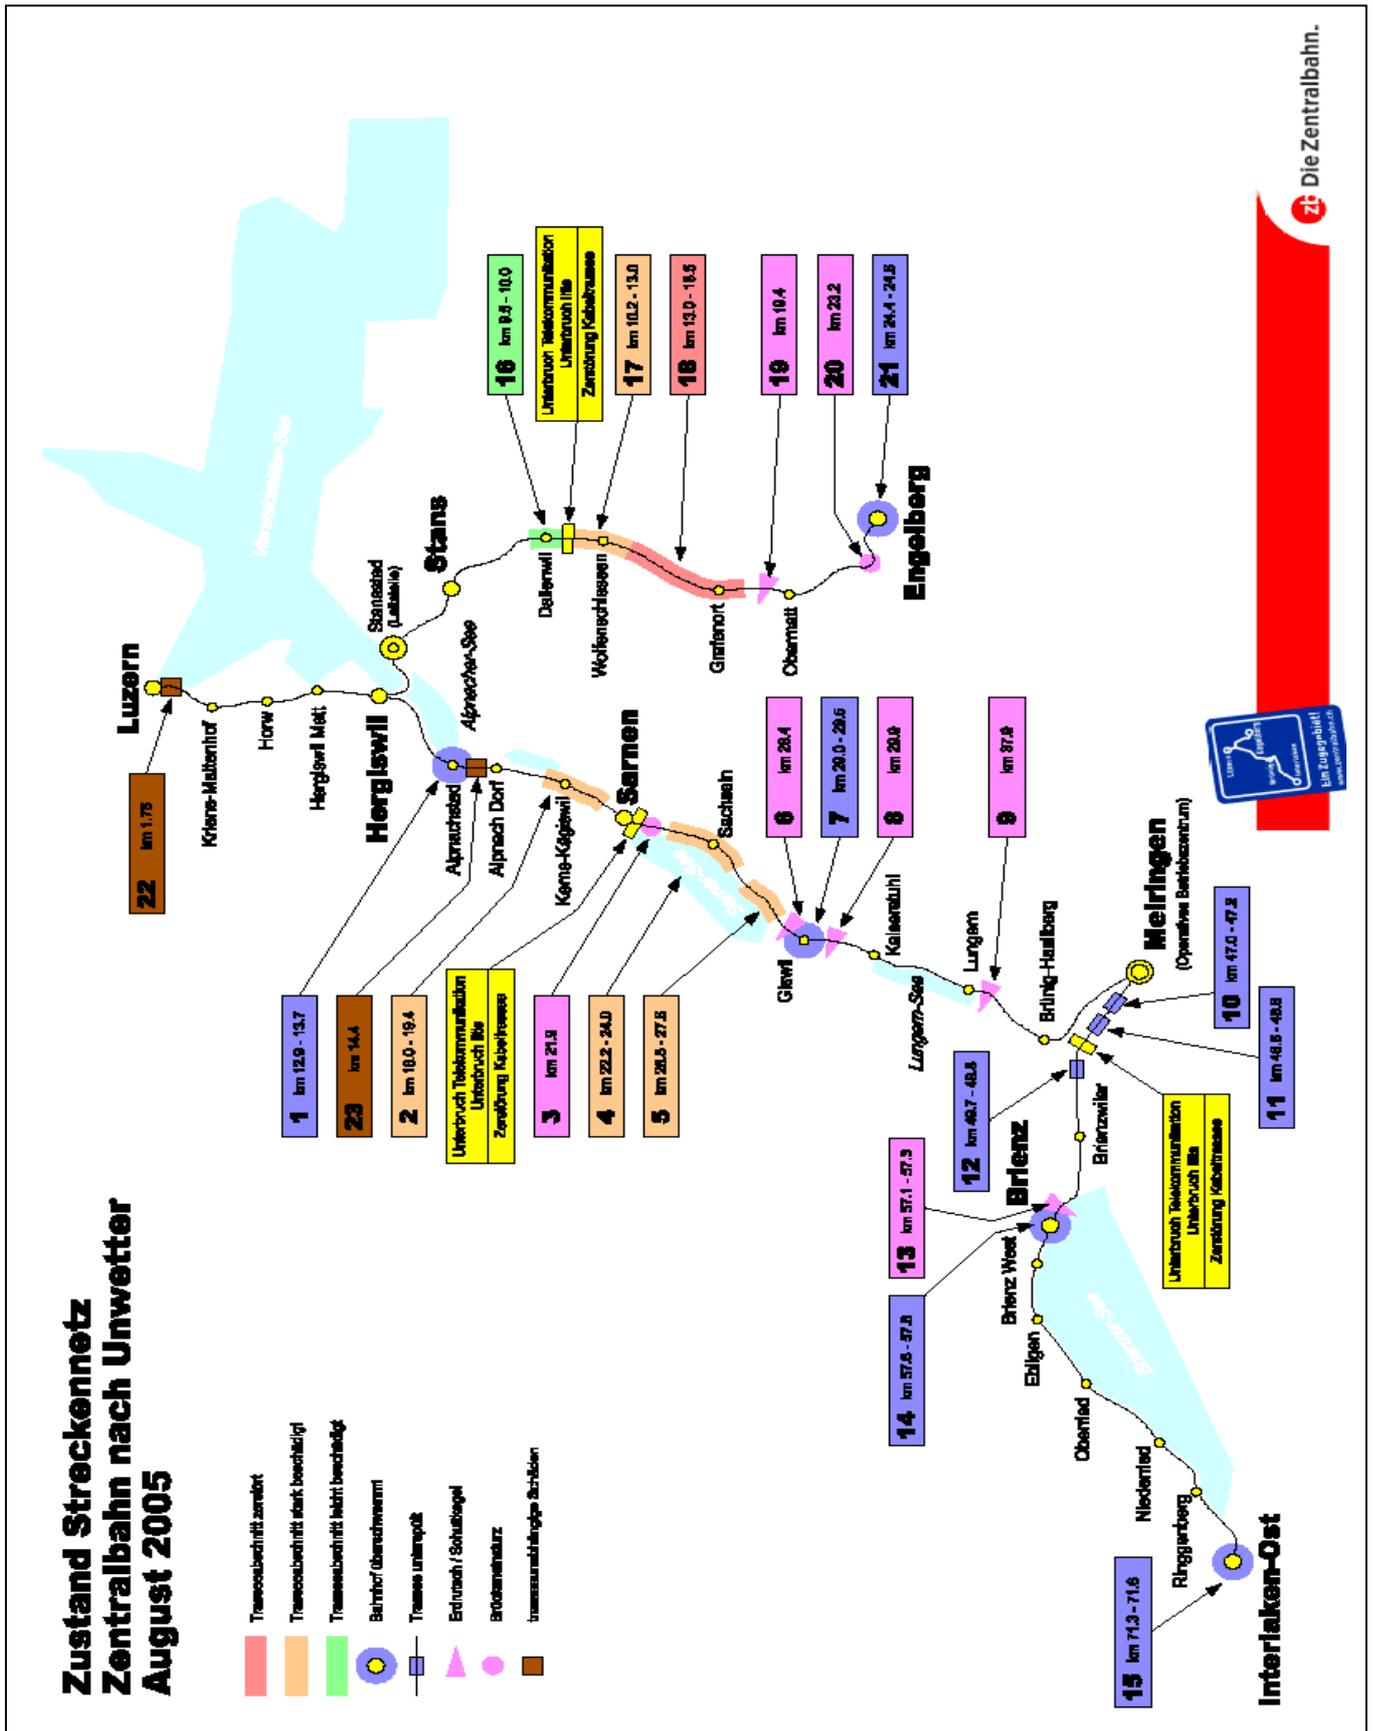
10.5 Schadenkarte Zentralbahn

Das gesamte Schienennetz der Zentralbahn (zb) wurde an mehreren Stellen sehr stark beschädigt oder sogar zerstört. Unmittelbar nach dem Hochwasser waren rund 80 Prozent des Schienennetzes ausser Betriebe. Die Zentralbahn hat eine Übersichtskarte mit insgesamt 23 Schadensorten und mit drei Unterbrüchen der Kommunikationssysteme erstellt. Im Anhang findet sich der Zustand des Streckennetzes der Zentralbahn nach dem Unwetter. Auf dem Streckenabschnitt der zb im Kanton Nidwalden sind Schäden an folgenden Teilstrecken entstanden:
